LAUDO DE ENGENHARIA DE AVALIAÇÃO DE BENS

CONTRATANTE: *Empresa de Águas Ouro Fino Ltda.*

BEM: *Imóvel Sede.*

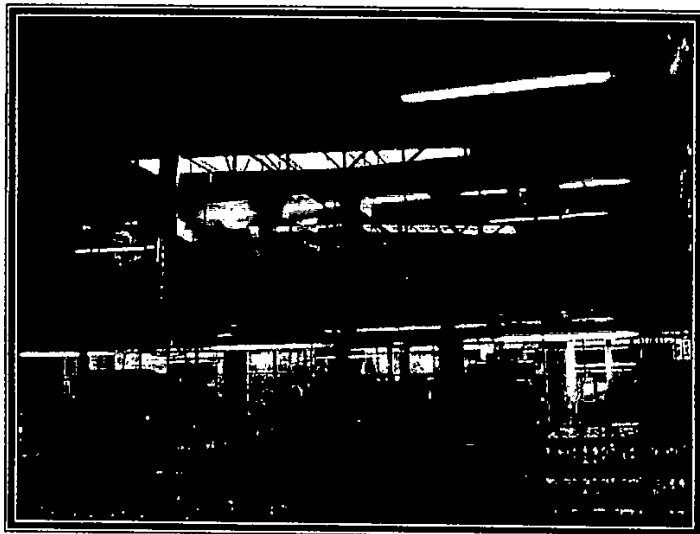
3.2.1 – Galpão para Envase Descartável:

Edificação tipo galpão industrial em alvenaria de tijolos, sendo na parte externa em "tijolos à vista" e na parte interna as paredes são rebocadas e pintadas, com pé-direito de 5,00 m, estrutura e fundação em concreto armado, cobertura em telhas de zinco apoiadas em estrutura metálica, piso industrial em concreto na parte da fábrica e demais revestido com material cerâmico, instalações elétricas e hidráulicas, esquadrias e portas externas metálicas.

A área total construída corresponde a 3.160,00 m², e a edificação é utilizada para: fábrica de garrafas, envasamento, armazenamento, expedição e almoxarifado.

A idade aparente corresponde a 15 anos e o estado de conservação 2,0 (regular) segundo Critério de Ross-Heidecke.

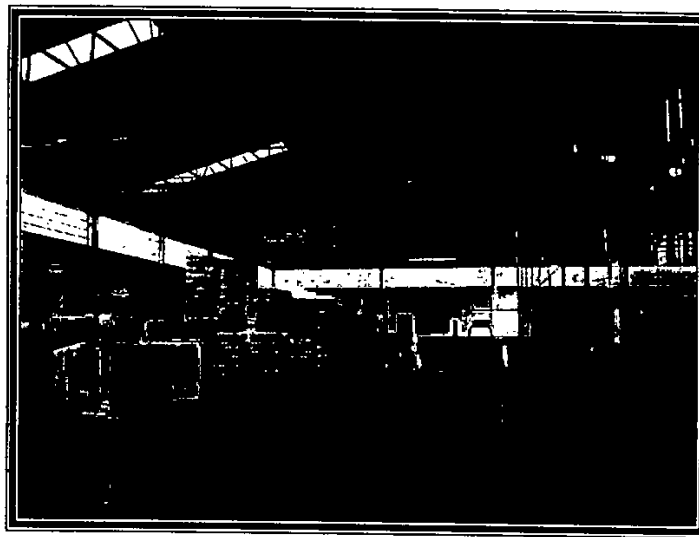
3.2.3 – Galpão para Envase ½ Litro:

Edificação tipo galpão industrial em alvenaria de tijolos, sendo na parte externa em “tijolos à vista” e na parte interna as paredes são rebocadas e pintadas, com pé-direito de 5,00 m, estrutura e fundação em concreto armado, cobertura em telhas de zinco apoiadas em estrutura metálica, piso industrial em concreto, instalações elétricas e hidráulicas, esquadrias e portas externas metálicas.

A área total construída corresponde a 1.530,00 m², e a edificação é utilizada para: envasamento, armazenamento e expedição.

A idade aparente corresponde a 25 anos e o estado de conservação 2,0 (regular) segundo Critério de Ross-Heidecke.

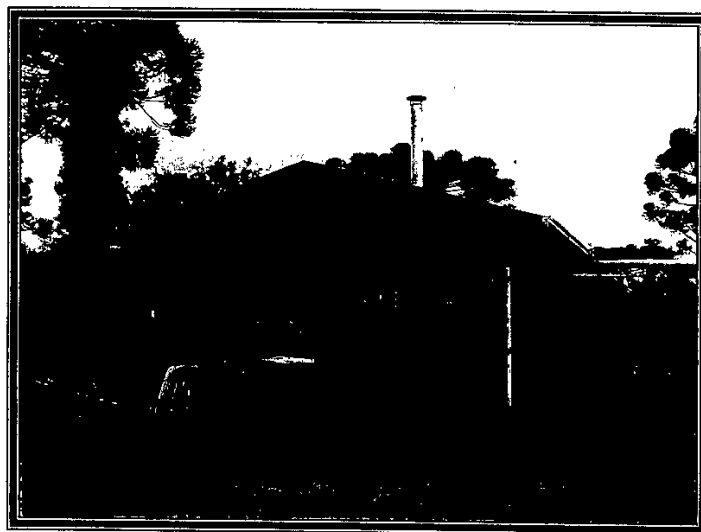
3.2.6 – Caldeira ½ Litro:

Edificação em alvenaria de tijolos, sendo as paredes em “tijolos à vista” e tijolos vazados, estrutura e fundação em concreto armado, cobertura em telhas de zinco apoiadas em estrutura metálica, piso em concreto, instalações elétricas e portas metálicas.

A área total construída corresponde a 120,00 m², e a edificação é utilizada para caldeira.

A idade aparente corresponde a 1 ano e o estado de conservação 1,0 (novo) segundo Critério de Ross-Heidecke.

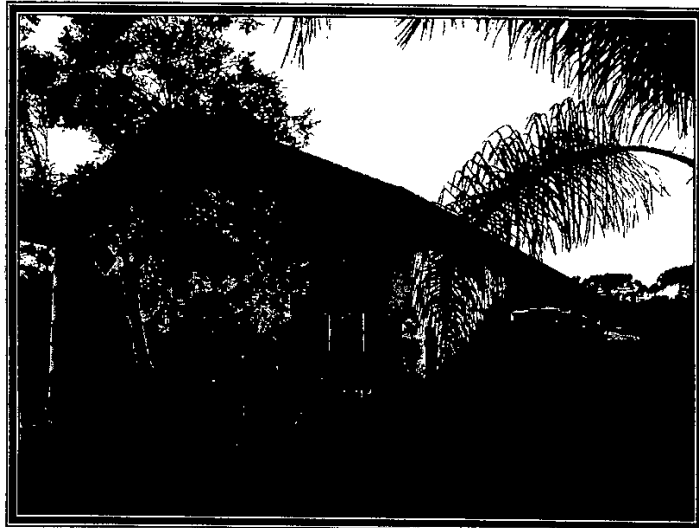
3.2.7 – Depósito – Metalúrgica:

Edificação tipo galpão industrial em alvenaria de tijolos, sendo as paredes rebocadas e pintadas, com pé-direito de 5,00 m, estrutura e fundação em concreto armado, cobertura em telhas de barro do tipo francesa apoiadas em estrutura de madeira, piso em concreto, instalações elétricas, hidráulicas e sanitárias, esquadrias e portas externas metálicas.

A área total construída corresponde a 750,00 m², e a edificação é utilizada para depósito.

A idade aparente corresponde a 25 anos e o estado de conservação 3,5 (entre reparos simples e importantes) segundo Critério de Ross-Heidecke.

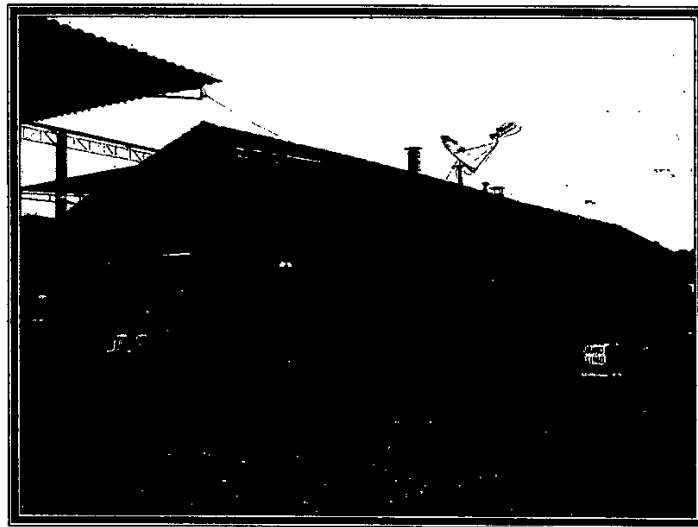
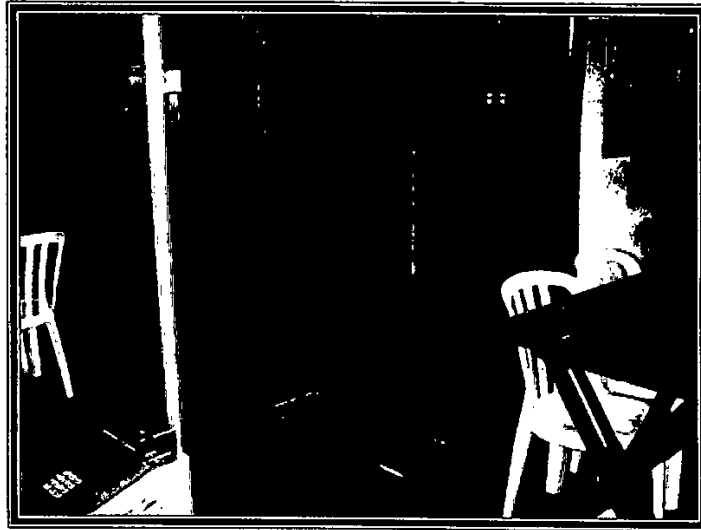
3.2.9 - Lanchonete:

Edificação em alvenaria de tijolos, sendo na parte externa em "tijolos à vista" e na parte interna as paredes são rebocadas e pintadas, estrutura e fundação em concreto armado, cobertura em telhas de barro do tipo francesa apoiadas em estrutura de madeira, piso revestido com lajota do tipo colonial e parte em material cerâmico, forro em madeira,

A área total construída corresponde a 285,00 m², e a edificação é utilizada para lanchonete / refeitório.

A idade aparente corresponde a 40 anos e o estado de conservação 3,5 (entre reparos simples e importantes) segundo Critério de Ross-Heidecke.

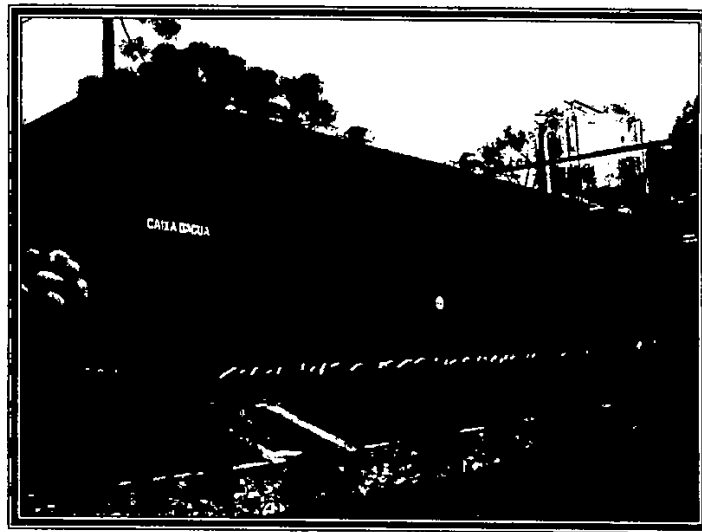
3.2.10 – Caixa d'Água:

Edificação em alvenaria de tijolos, sendo na parte externa em "tijolos à vista" e na parte interna as paredes são rebocadas e pintadas, estrutura e fundação em concreto armado, cobertura em telhas de barro do tipo francesa apoiadas em estrutura de madeira, piso em concreto, instalações elétricas, hidráulicas e sanitárias, esquadrias metálicas e portas em madeira.

A área total construída corresponde a 213,00 m², e a edificação é utilizada para caixa d'água.

A idade aparente corresponde a 20 anos e o estado de conservação 3,0 (reparos simples) segundo Critério de Ross-Heidecke.

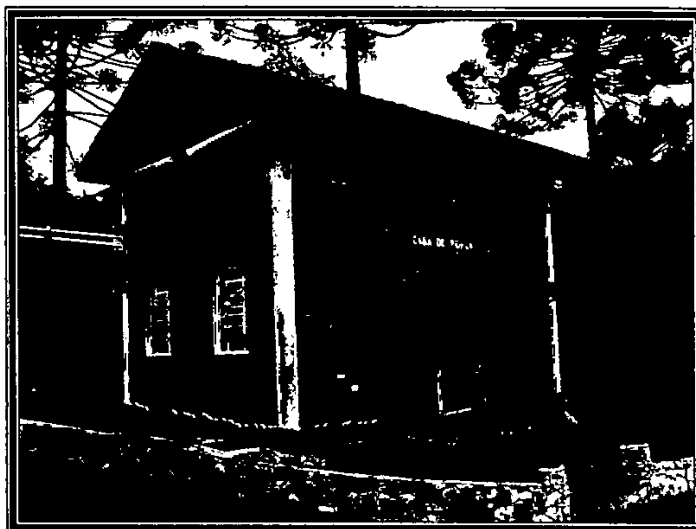
3.2.11 – Casa de Força:

Edificação em alvenaria de tijolos, sendo as paredes em “tijolos à vista”, estrutura e fundação em concreto armado com laje, cobertura em telhas de barro do tipo francesa apoiadas em estrutura de madeira, piso em cimento alisado, esquadrias e portas metálicas.

A área total construída corresponde a 40,00 m², e a edificação é utilizada para casa de força.

A idade aparente corresponde a 25 anos e o estado de conservação 3,0 (reparos simples) segundo Critério de Ross-Heidecke.

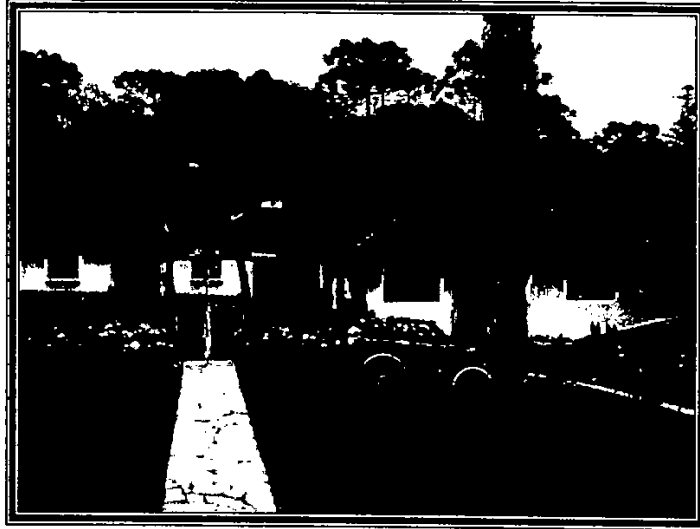
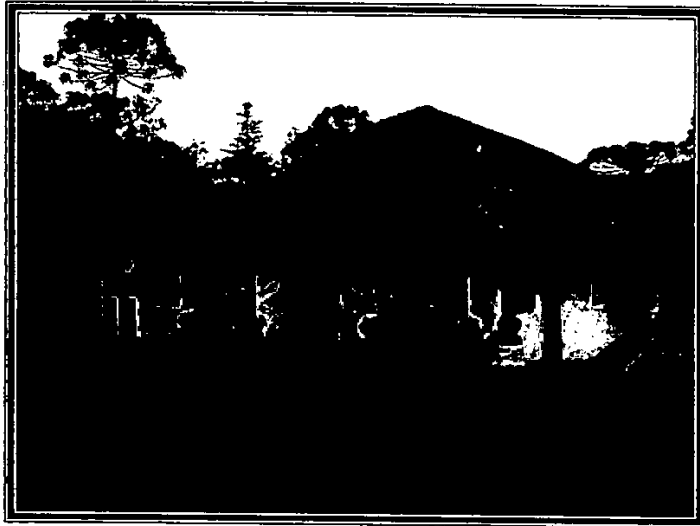
3.2.12 – Antiga Fábrica:

Edificação em alvenaria de tijolos, sendo as paredes rebocadas e pintadas, fundação em baldrame corrido de pedra, cobertura em telhas de barro do tipo francesa apoiadas em estrutura de madeira, piso em concreto, instalações elétricas, hidráulicas e sanitárias, forro em estuque, esquadrias metálicas e portas em madeira.

A área total construída corresponde a 1.249,00 m², e a edificação é utilizada atualmente para depósito.

A idade aparente corresponde a 50 anos e o estado de conservação 4,0 (reparos importantes) segundo Critério de Ross-Heidecke.

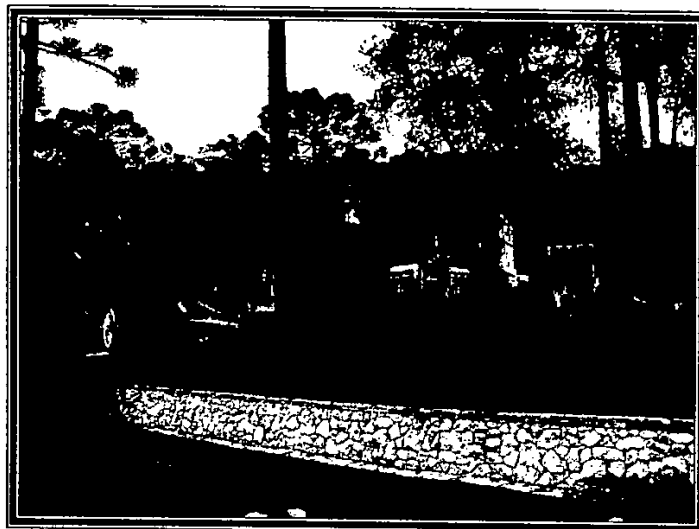
3.2.13 – Casa da Diretoria:

Edificação em alvenaria de tijolos, sendo as paredes externas revestidas com pedras e as internas rebocadas e pintadas, fundação em baldrame corrido de pedra, cobertura em telhas de barro do tipo

francesa apoiadas em estrutura de madeira, pisos internos revestidos em tábuas, carpet e material cerâmico, instalações elétricas, hidráulicas e sanitárias, forro em madeira, esquadrias e portas em madeira e metálicas.

A área total construída corresponde a 314,00 m², e a edificação é utilizada como residência para à diretoria.

A idade aparente corresponde a 35 anos e o estado de conservação 2,0 (regular) segundo Critério de Ross-Heidecke.

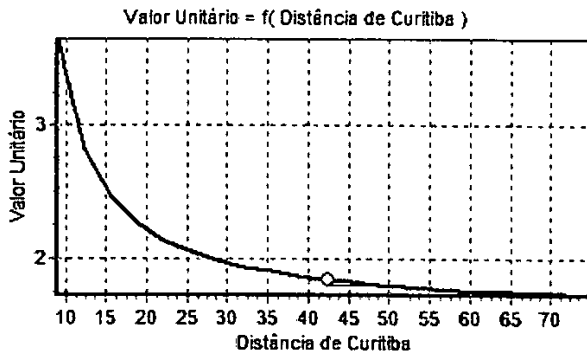
Tais indicadores estatísticos demonstram que as variáveis consideradas explicam a variação dos preços. Tais variações são representadas pelos gráficos a seguir:
