ESTADO DO PARANÁ  
SECRETARIA DE ESTADO DA SEGURANÇA PÚBLICA  
E ADMINISTRAÇÃO PENITENCIÁRIA  
POLÍCIA CIENTÍFICA

LAUDO PERICIAL  
11.929/2023

**NATUREZA DO EXAME:** EXAME NAS NUMERAÇÕES IDENTIFICADORAS

## LAUDO DE EXAME DE VEÍCULO A MOTOR

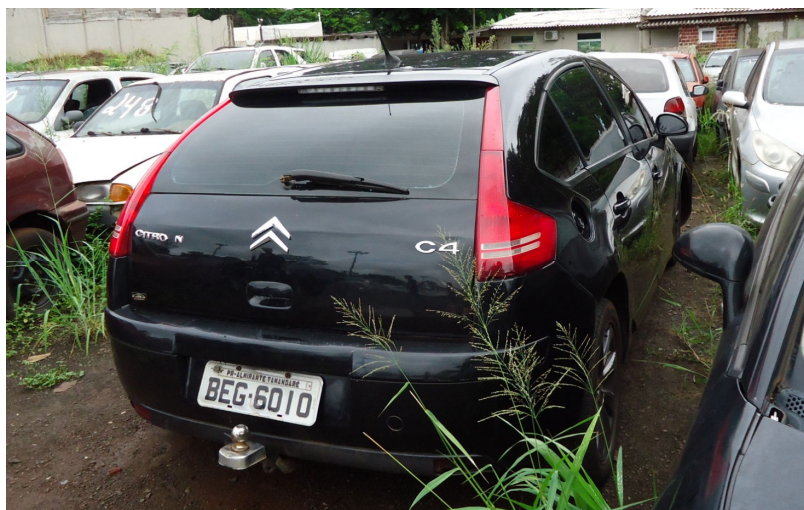
O veículo foi examinado no pátio da Nona Subdivisão Policial de Maringá (fotografia nº 01).

Trata-se de um veículo da marca "Citroen", modelo "C4", com placas BEG-6010 (PR-Almirante Tamandaré), do ano 2009, de cor preta e com numeração de chassi "**8BCLCN6BYAG533588**". A numeração de chassi nestes veículos encontra-se gravada na torre do amortecedor dianteiro direito, repetindo-se parcialmente em três etiquetas destrutíveis e em seis vidros.

Fotografia nº 01- imagem do veículo examinado.

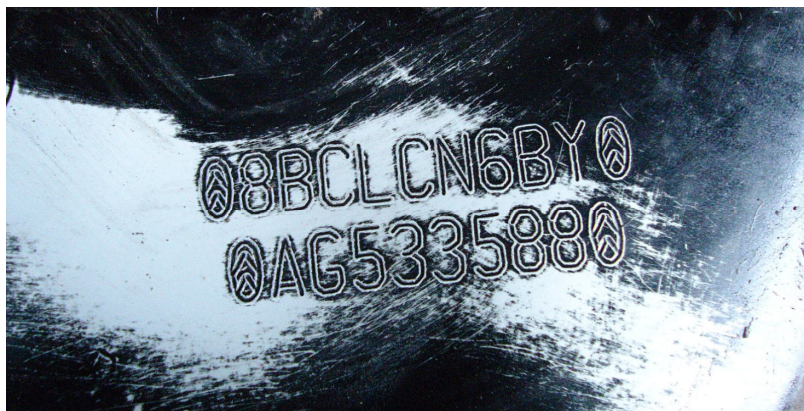
**Numeração de chassi:** ao exame da numeração de chassi e da superfície suporte que lhe serve de suporte não foram observados sinais de adulteração (fotografia nº 02), assim como ao exame das etiquetas e da numeração gravada em quatro vidros (os vidros laterais posteriores encontravam-se quebrados).

Fotografia nº 02- imagem da numeração de chassi do veículo.

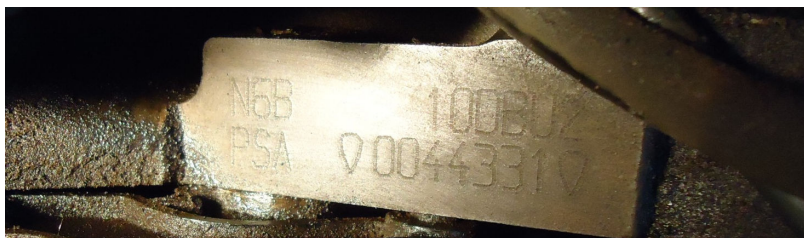
**Numeração do motor:** "**10DBU20044331**". Ao exame da numeração do motor não foram observados sinais de adulteração (fotografia nº 03).

Fotografia nº 03- imagem da numeração do motor do veículo.

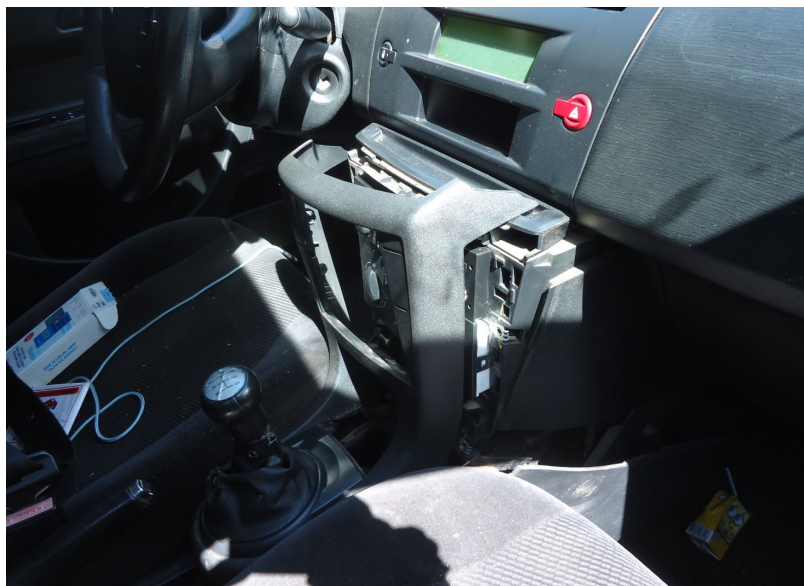
- Foram observados danos na moldura do rádio e do controle do sistema de ventilação do veículo (fotografia nº 04);

Fotografia nº 04- imagem mostrando os danos na moldura do rádio e do controle do sistema de ventilação do veículo.

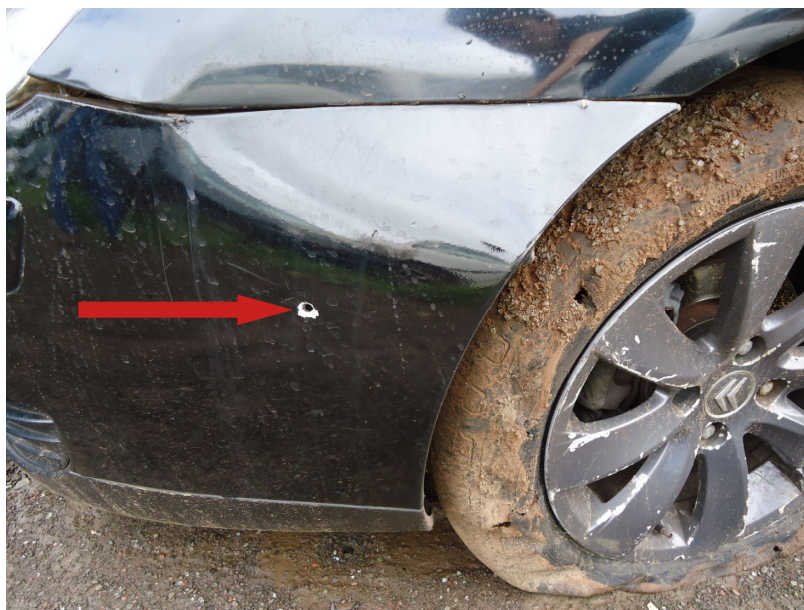
- O pneu dianteiro esquerdo encontrava-se esvaziado e avariado (fotografia nº 05);

- Uma perfuração no para-choque dianteiro, próxima ao pneu, com características daquelas produzidas por projéteis de arma de fogo, com trajetória da esquerda para a direita e de frente para trás (fotografia nº 05);

Fotografia nº 05- imagem mostrando a perfuração existente na região lateral esquerda do para-choque dianteiro do veículo e o pneu dianteiro esquerdo esvaziado e avariado.

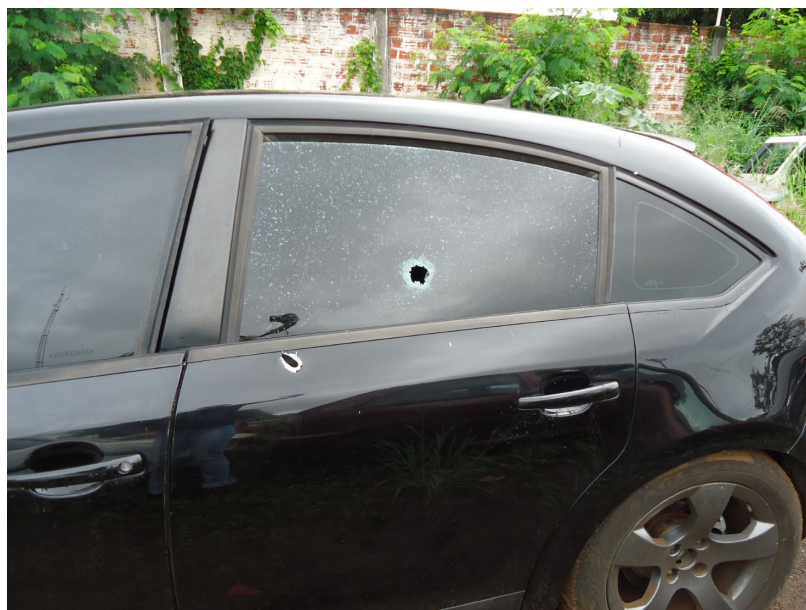
- Uma perfuração na região central do vidro lateral esquerdo posterior, com características daquelas produzidas por projéteis de arma de fogo, com trajetória da esquerda para a direita (fotografia nº 06);

- Uma perfuração na porta lateral esquerda posterior, com características daquelas produzidas por projéteis de arma de fogo, com trajetória da esquerda para a direita e de trás para a frente. O projétil transfixou a lataria e a forração interna da porta (fotografia nº 06);

Fotografia nº 06- imagem mostrando as perfurações existentes na lataria da porta lateral esquerda posterior do veículo e no vidro da porta mencionada.

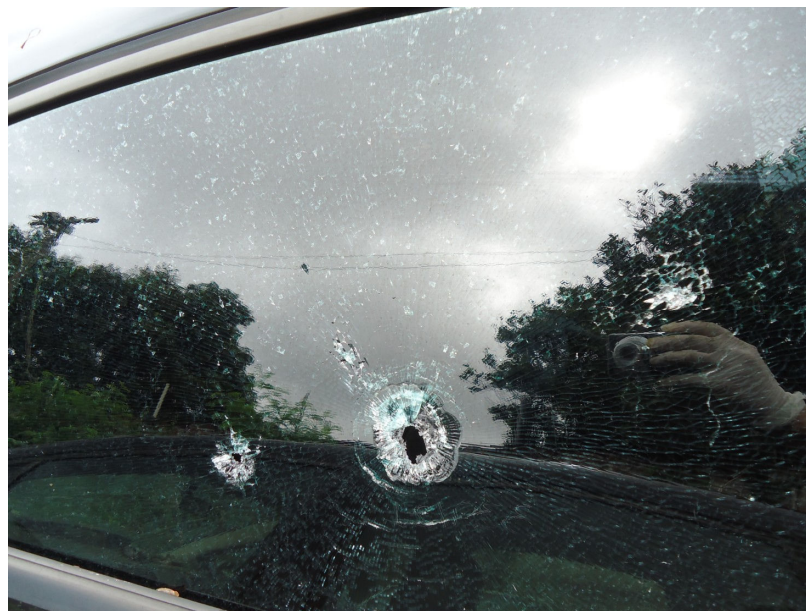
- Duas perfurações no vidro lateral direito posterior, com características daquelas produzidas por projéteis de arma de fogo, com trajetória da esquerda para a direita (fotografia nº 07).

Fotografia nº 07- imagem mostrando as perfurações existentes no vidro da porta lateral direita posterior do veículo.
