AUTO DE AVALIAÇÃO

Em cumprimento a decisão de mov. 156.1, para instruir a **EXECUÇÃO FISCAL Nº 0000894-16.2022.8.16.0185 (PROJUDI),** movida por ESTADO DO PARANÁ (CNPJ 76.416.940/0001-28), em face de G. JACOMINI & CIA LTDA (CNPJ 73.602.971/0001-85) e GEDOR JACOMINI (CPF 208.416.809-06), procedo à **AVALIAÇÃO** do seguinte bem, imóvel de Matrícula nº 45.502 do Registro de Imóveis de Colombo/PR, inscrição municipal nº 03.04.425.0534.001.

Localização: Rua Olímpio Cardoso, 513 - Bairro São Dimas, Colombo/PR.

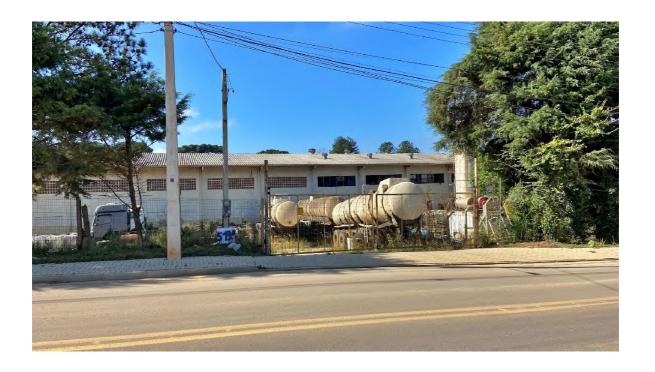
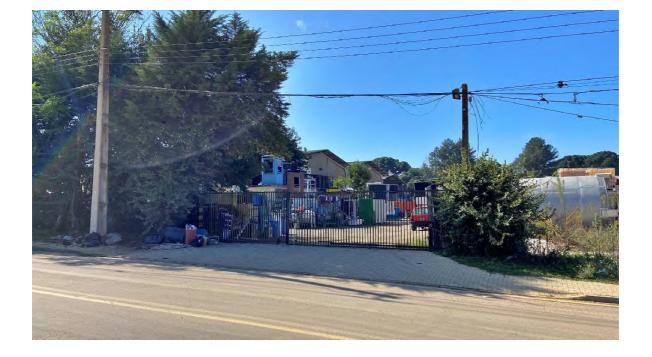
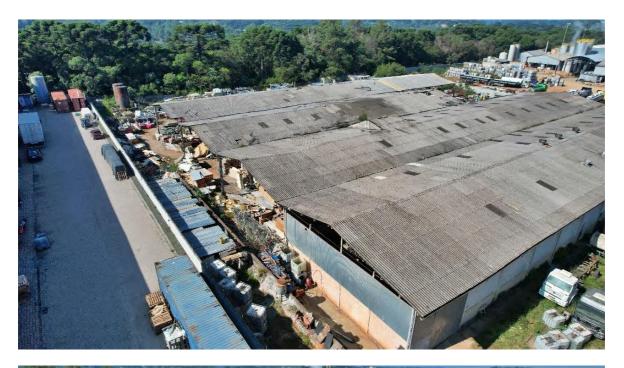
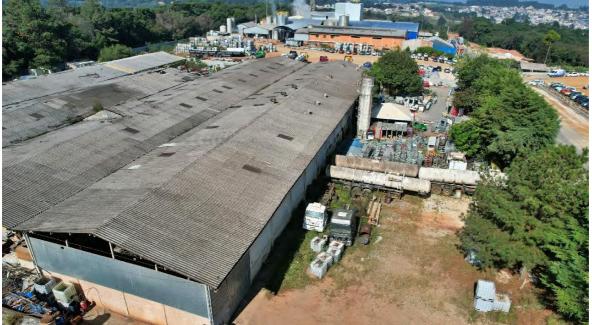
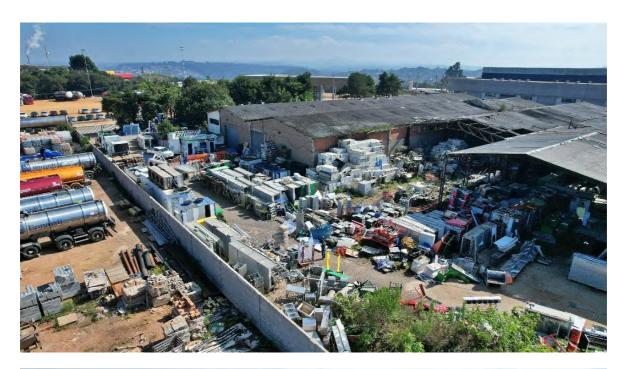
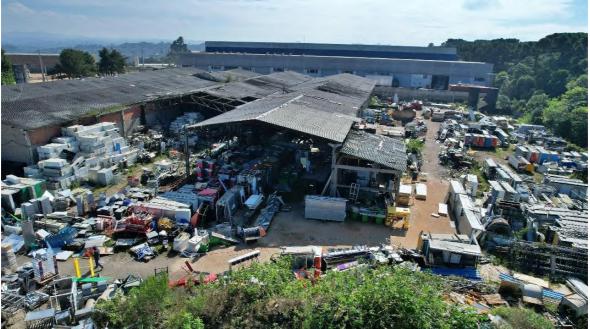
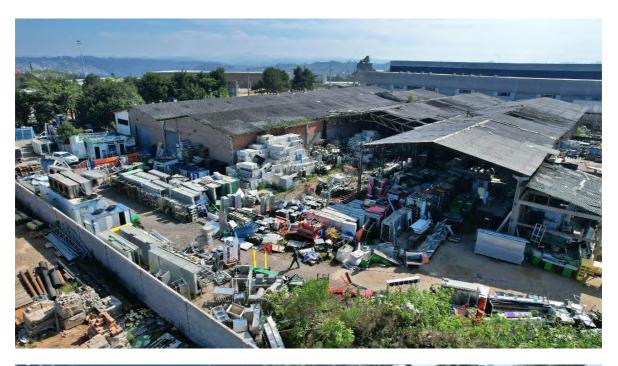
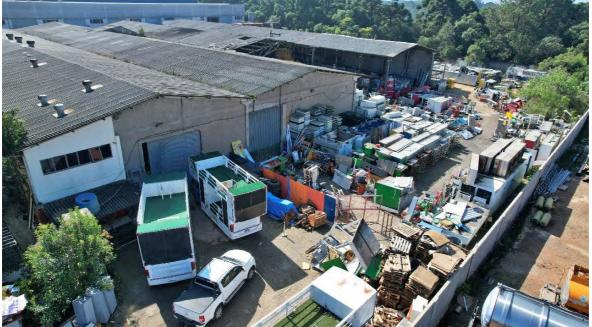
Fotos do Imóvel

Em vistoria *in loco*, bem como em consulta à Secretaria Municipal de Urbanismo da Prefeitura de Colombo, contatou-se a existência de uma edificação para fins industriais (galpões), de padrão simples, com estado de conservação necessitando de reparos importantes, com área construída aproximada de 5.083,70m².

4.2. DAS BENFEITORIAS – MÉTODO UTILIZADO: Em vistoria *in loco*, bem como em consulta à Secretaria Municipal de Urbanismo da Prefeitura de Colombo, contatou-se a existência de uma edificação para fins industriais (galpões), de padrão simples, com estado de conservação necessitando de reparos importantes, com área construída aproximada de 5.083,70m².

Assim, em vistoria externa *in loco*, para a análise das benfeitorias considerou-se o estado de conservação como necessitando de reparos importantes (Item G do Quadro 1 – Estado de Conservação); com a idade aproximada da construção de 25 anos; resultando no índice de depreciação de 0,3580 (Tabela 2) sobre o valor do CUB-PR, chegando ao valor do m² de R\$ 478,94 e aplicando esse valor sobre a área total edificada de 5.083,70m², avalio a benfeitoria em R\$ 2.434.785,04 (Dois Milhões Quatrocentos e Trinta e Quatro Mil Setecentos e Oitenta e Cinco Reais e Quatro Centavos).
