LAUDO PERICIAL

61.449/2014

NATUREZA DO EXAME: EXAME EM VEICULO - ADULTERACAO DE SINAIS  
IDENTIFICADORES

## LAUDO DE EXAME DE IDENTIFICAÇÃO DE VEÍCULO AUTOMOTOR

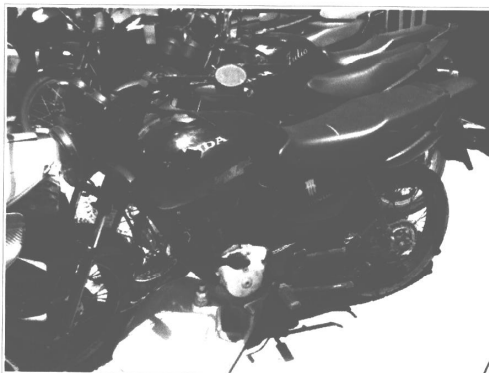
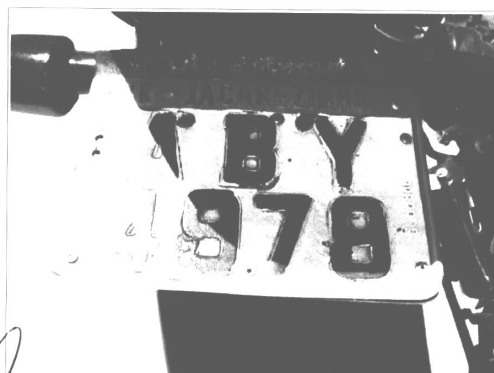
Imagens 01 e 02 – Vista geral do veículo apresentado para exame (à esquerda) e vista em detalhe da placa de licenciamento fixada no mesmo (à direita)

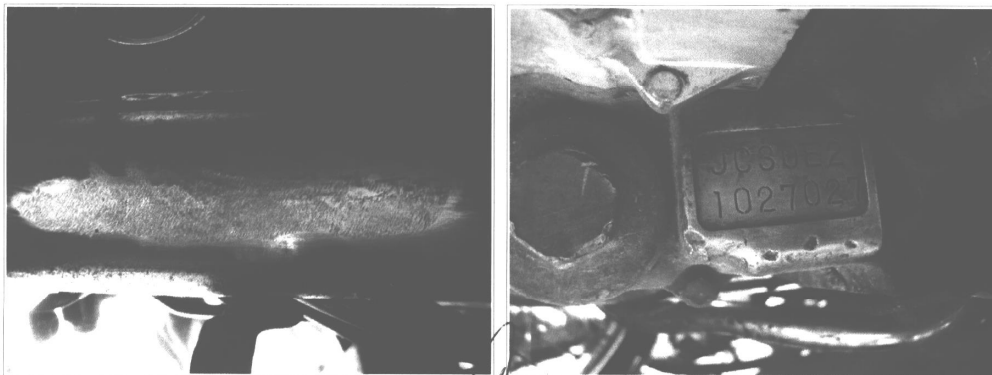
Ao exame da gravação da numeração identificadora do chassi do veículo, localizada na face lateral direita do canote, foram inicialmente observados, após limpeza da superfície de gravação, sinais da aplicação de material abrasivo (desbaste ou lixamento) sobre toda a superfície de gravação, restando visíveis fragmentos da numeração original, sendo possível a leitura parcial da seguinte sequência alfanumérica: **9C??C30??1R027???**, não sendo possível sua revelação ou leitura total, mesmo com a aplicação de reativo químico metalográfico específico.

Ao exame da numeração identificadora do motor instalado no veículo, após limpeza da superfície de gravação, foi observada a seguinte sequência alfanumérica: **JC30E2 1027027**, a qual NÃO APRESENTAVA sinais ou vestígios de irregularidades ou adulteração da dita gravação, verificando-se ainda que esta ERA COINCIDENTE com a parte da numeração de chassi observada.

**Imagens 03 e 04** – Vistas em detalhe das superfícies de gravação das numerações identificadoras do chassi (à esquerda) e do motor (à direita) do veículo examinado

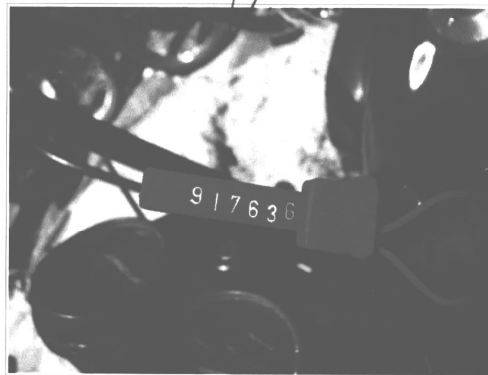
**Imagem 05** – Vista em detalhe de etiqueta de identificação da delegacia, fixada no guidão do veículo
